RELAZIONE DI SERVIZIO

REG.INT. n. 035/SC del 03/02/2020

OGGETTO: Segnalazione di inconveniente ambientale con interessamento del Naviglio Adigetto, in Località Botti Barbarighe, nel territorio comunale di Pettorazza Grimani (Ro). **Intervento svolto in servizio di Pronta Disponibilità. Relazione di servizio.**

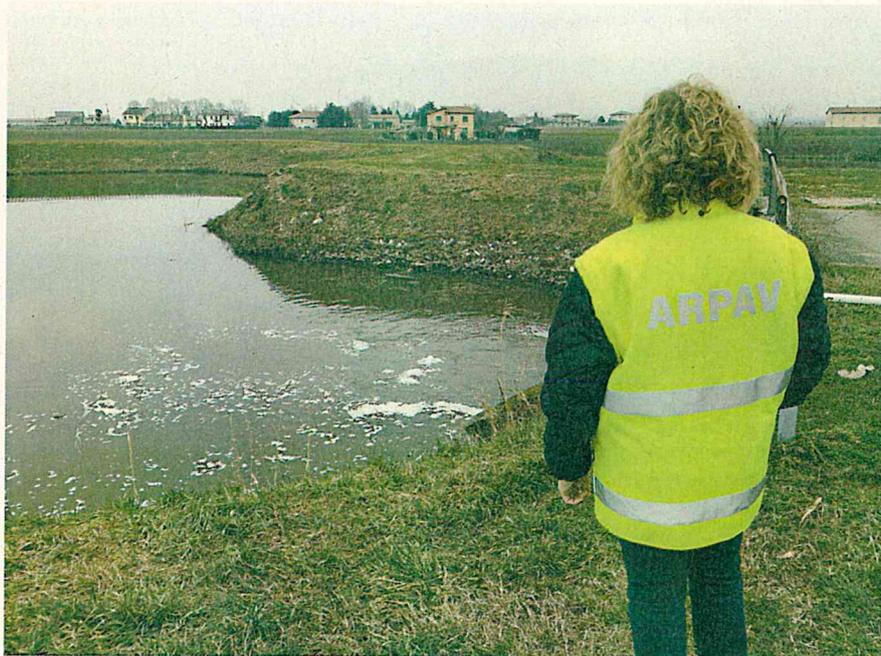
foto n 1

Si precisa che, giunti in loco alle ore 14 circa, si notava la presenza di una modestissima quantità di schiuma sul pelo dell'acqua in corrispondenza della più volte citata chiavica e non si notava alcun altro inconveniente ambientale degno di nota (foto n 1).

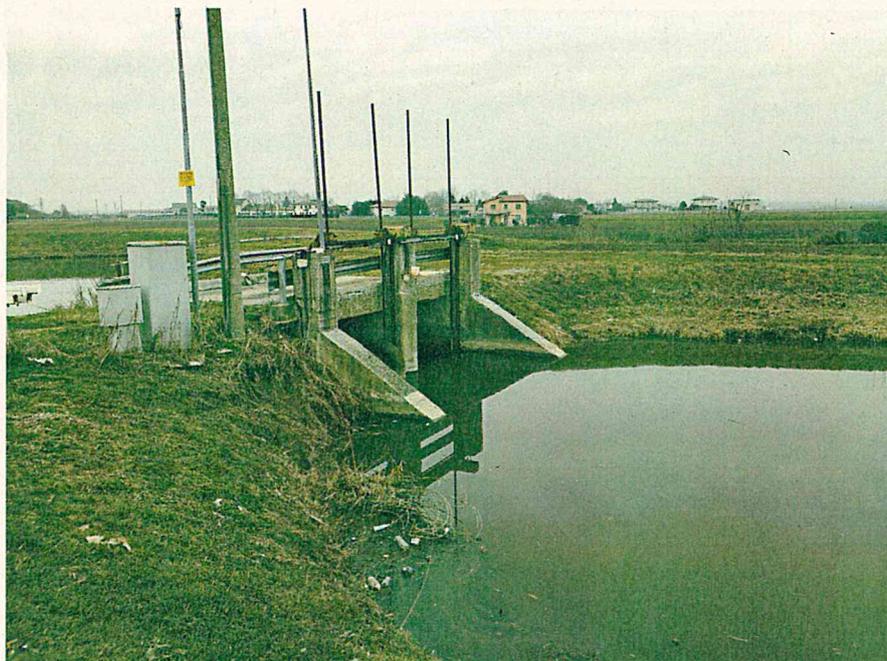
foto n 2

Alle ore 15:30, continuando a non rilevare inconvenienti ambientali sia a monte (foto n. 2) che a valle della chiavica oggetto della segnalazione (foto n. 3) si considerava concluso l'intervento.
